汚水処理施設、管路復旧に300億円

県南浄化センターの被害状況と今後

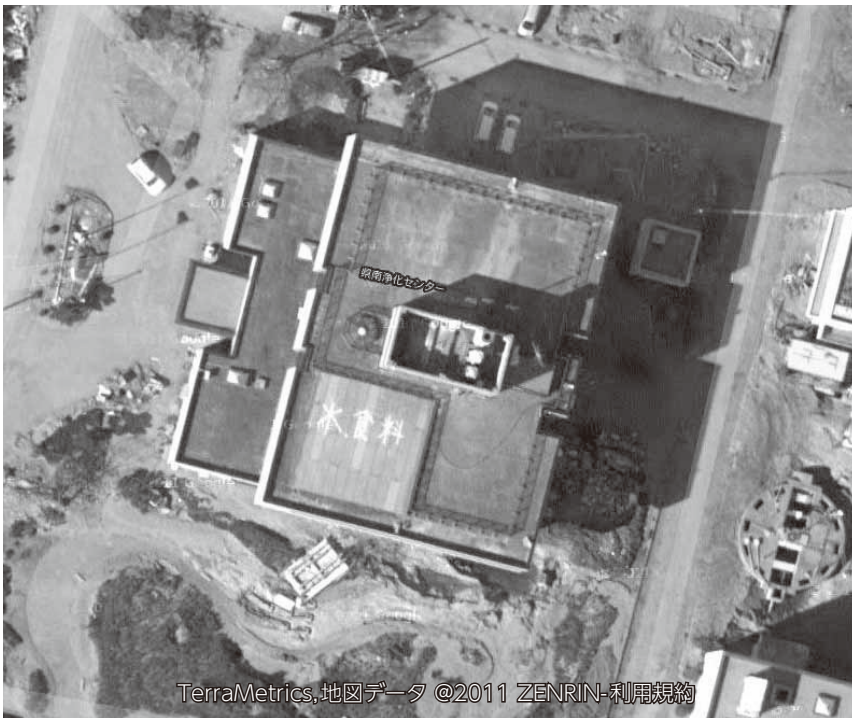
事務所屋上に「水 食料」と記された県南浄化センター

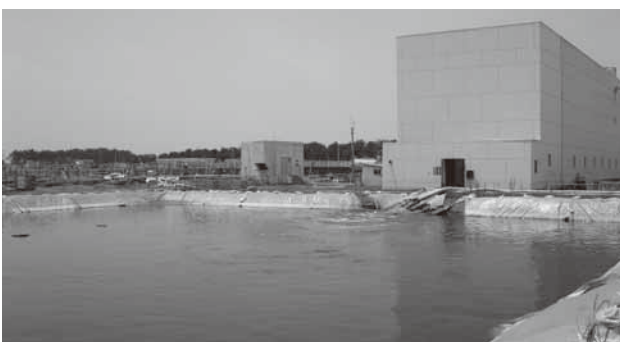
全ての機能を失い数日間には下水処理ができませんでした。現在は、縦横35メートル、深さ1.5メートルの穴を掘り、仮の沈殿槽をブルーシートでつくった上に、仮設ポンプで汚水を送り、生物処理は行わず沈殿させ、上澄みを殺菌し、海に直接放流しています。

▲仮設の沈殿槽 ▼流出したガスタンクの跡地

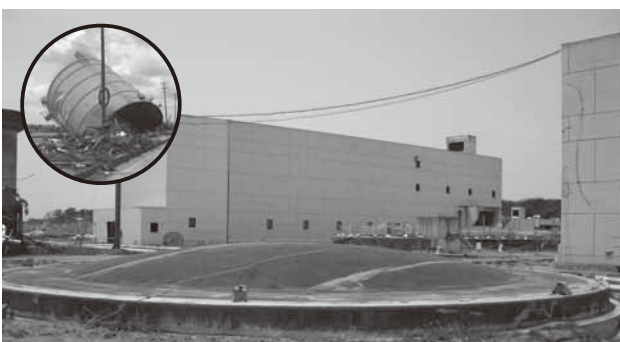
3階建ての管理棟の2階まで津波が押し寄せ、ポンプなどの機械設備や電気系統が破壊され、汚水を処理する沈殿槽や生物処理槽にも大量のがれきりや汚泥が流入しました。また、液状化現象により構内の地盤面が1メートル以上沈下し、施設間をつなぐ管も破壊され機能の全てを失いました。津波は、汚泥処理の過程で発生するメタンガスを貯める高さ10メートル、直径10メートルほどのタンクをもぎ取り、管理棟にぶつけ、一部建物を破損させた上、1300メートルも流しました。
